Restauration et
sauvegarde de la

**Collégiale
Saint-Ours**

LOCHES

**DOSSIER DE
PROPOSITION DE
PARTENARIAT**

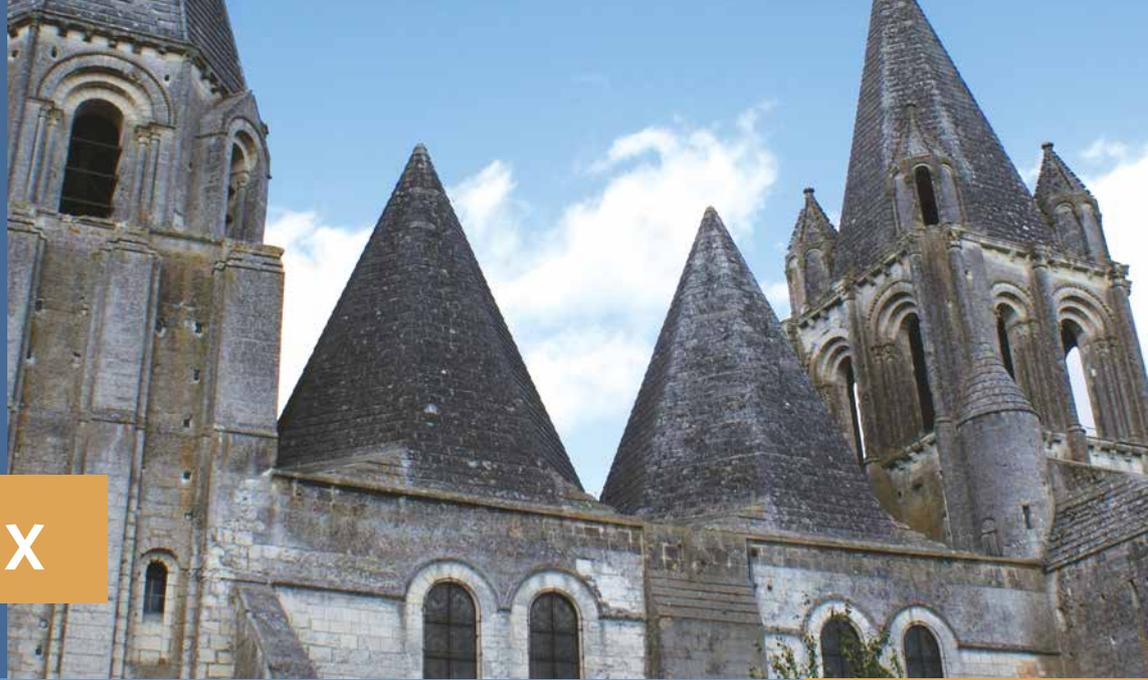
— LES DUBES (1)

La forme même de ces dubes semble avoir entraîné des problèmes d'infiltration d'eau dès l'origine. Reconstituées quasiment intégralement lors des travaux de restauration des années 1850, ces dubes continuent à souffrir de l'humidité. Au début du XX^e siècle, elles font l'objet de plusieurs campagnes de restauration et tentatives pour les rendre étanches, sans succès.

Aujourd'hui, l'intérieur des dubes présente des auréoles d'humidité, des algues vertes et des dépôts organiques brun-rouge. Les pierres se desquament, autant à l'extérieur qu'à l'intérieur de l'édifice, laissant d'importants dépôts de pierre sur la nef et bouchant les systèmes d'évacuation des eaux périphériques.

Le principe de restauration consiste à proposer une solution pérenne pour remédier aux problèmes d'infiltration d'eau. Cette mise en étanchéité des dubes se fera en respect des principes de réversibilité de la Charte internationale de Venise.

Ainsi, un revêtement en plomb sera posé sur la partie basse des dubes. Des feuilles de plomb seront engravées dans les joints horizontaux entre les écailles des dubes et couvriront l'ensemble de la hauteur jusqu'en haut des amortissements. Elles seront ensuite traitées avec un acide pour les vieillir et leur confier, une fois nettoyées, une patine blanc-jaune proche de la couleur du tuffeau. Parallèlement, les maçonneries seront reprises et l'évacuation des eaux pluviales des caniveaux Nord sera révisée.

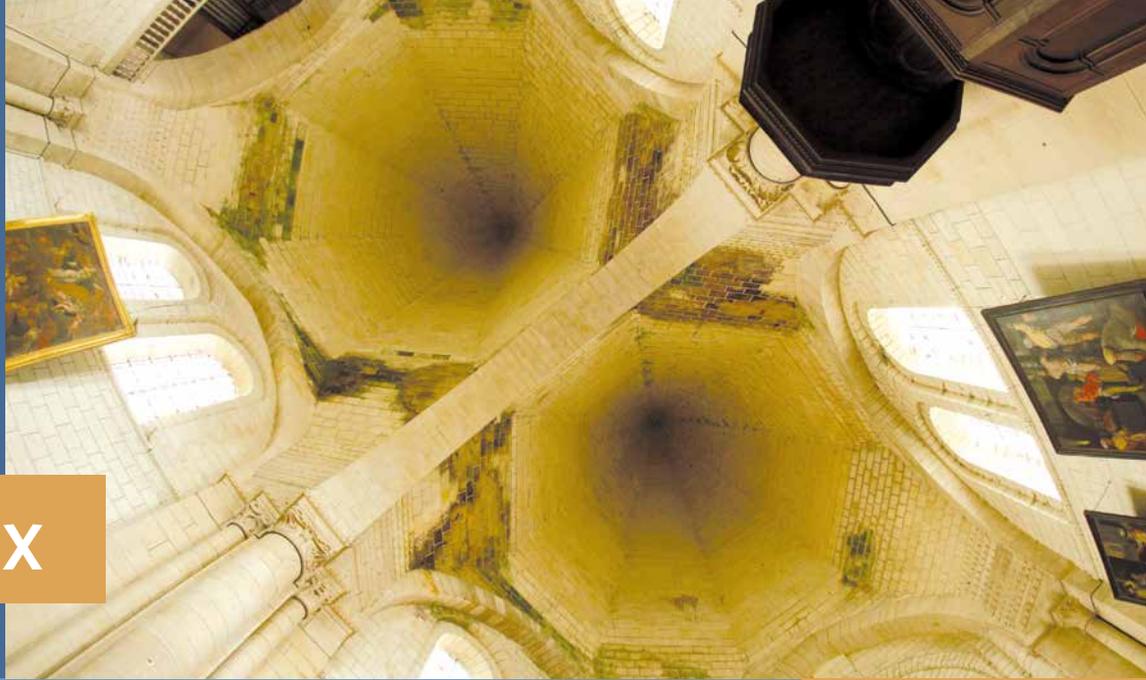
— LES DUBES (2)

Projet de restauration :
pose d'un revêtement en plomb sur la partie basse des dômes

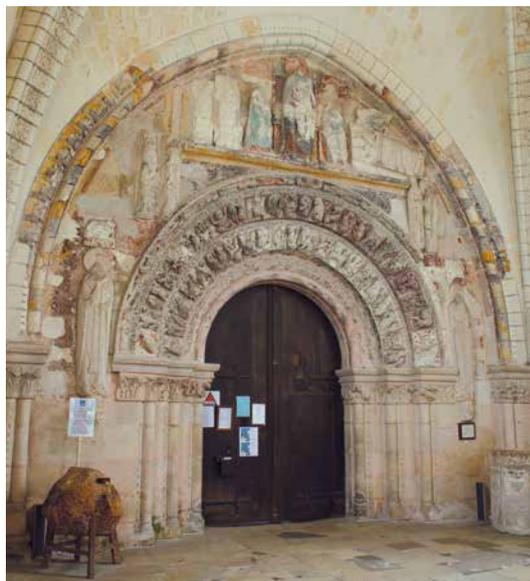
L'analyse du portail roman a mis en évidence la présence de sept couches picturales successives qu'il s'agit de conserver. Or, l'encrassement très important de ces couches picturales nuit fortement à la lisibilité des couleurs.

Le projet de restauration consiste à consolider la couche picturale, nettoyer l'ensemble du tympan et effectuer des réintégrations ponctuelles à l'aquarelle pour combler certaines lacunes. Une harmonisation picturale des lacunes sera ensuite nécessaire pour redonner une lisibilité convenable à l'ensemble.

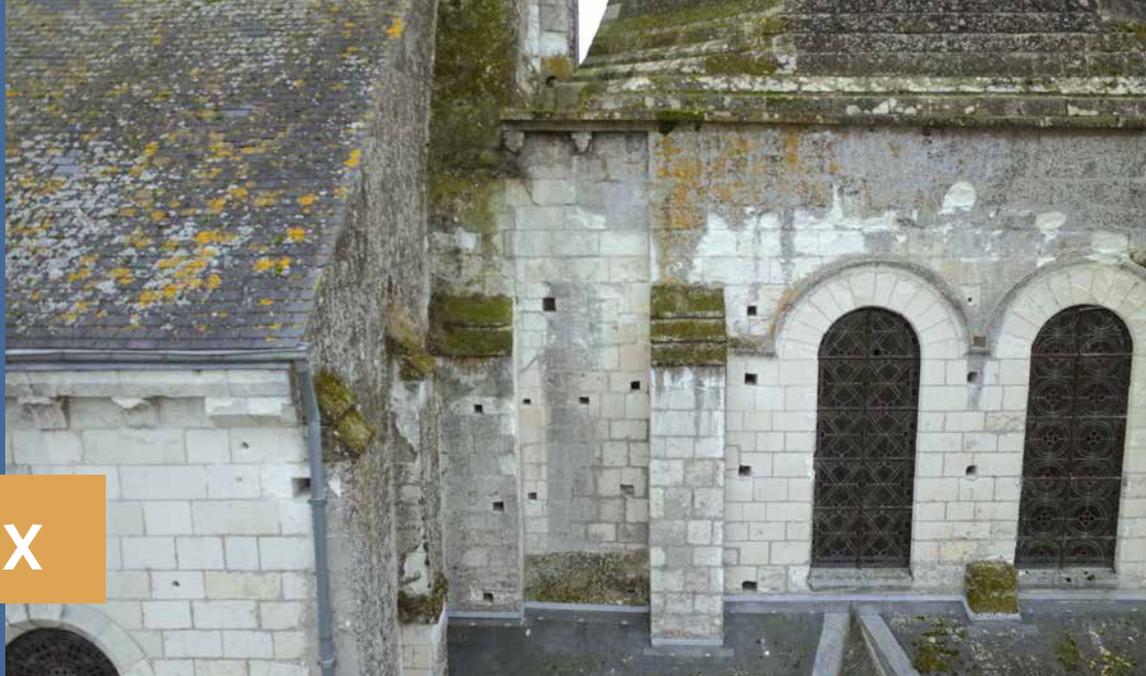
— LES PAREMENTS EN PIERRES DE TUFFEAU (1)

L'ensemble des parements intérieurs et extérieurs de la collégiale présente des traces d'infiltration d'eau et des phénomènes de desquamation des pierres. Un certain nombre de pierres sont érodées ou manquantes. Par endroits, on note également des joints dégarnis.

Les flèches des deux clochers sont couvertes de mousses, algues noires et lichens. Ces colonisations retiennent l'humidité et aggravent l'érosion de la pierre, **entraînant un risque important de chute de matière.** La maçonnerie de l'intérieur de la flèche Ouest présente des fissurations, faisant l'objet d'un suivi par des jauges graduées et des témoins en plâtre. Au niveau du chevet, les eaux pluviales s'écoulent le long de la façade, créant de nombreux désordres (noircissements, érosion de la pierre, mousses et algues, dépôts de sels cristallisés).

L'ensemble des parements de l'église sont à restaurer, à commencer par les parties les plus exposées au public, soit la façade d'entrée et le clocher Ouest. Ensuite seront restaurés les murs gouttereaux de la nef, le clocher Est, les bras du transept avec la sacristie, puis le chevet et enfin le bas-côté Nord. Les parements seront restaurés strictement à l'identique avec l'utilisation proposée d'une pierre de Villentroy (36) en substitution. Cette pierre de tuffeau comporte des inclusions de silex, comme celle utilisée dans les tranches de travaux des XI^e et XII^e siècles.

Le parement uni desquamé selon les endroits sera remplacé en refouillement sur 15 à 30 cm de profondeur. Les parties sculptées (chapiteaux, consoles et corniches à motifs géométriques) seront remplacées à l'identique si leur état ou des exemples limitrophes le permettent, sinon selon une forme approximative. Des analyses d'identification préciseront les pierres à retenir.

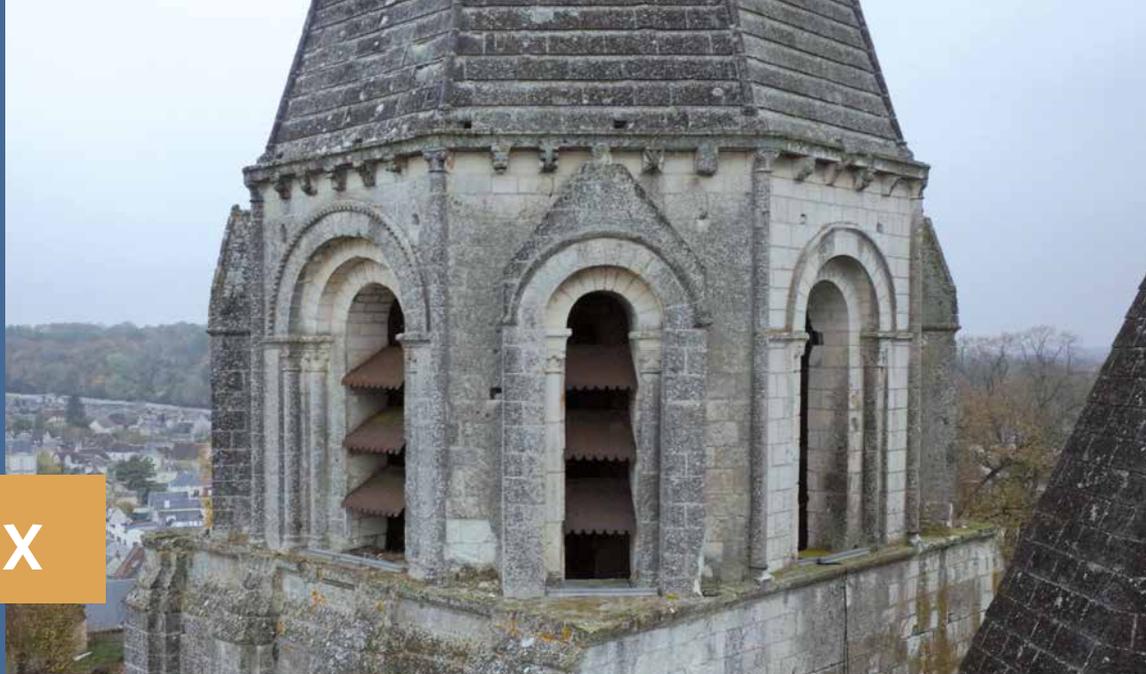
— LES PAREMENTS EN PIERRES DE TUFFEAU (2)

› Fragilité de la flèche du clocher et desquamation importante des pierres

Au niveau des clochers, les appuis de baies des clochers seront recouverts de plomb afin de garantir l'évacuation des eaux pluviales et d'assurer une étanchéité pérenne. Le beffroi situé dans le clocher Ouest sera révisé et consolidé. L'ensemble de l'installation électrique du clocher sera refait à neuf.

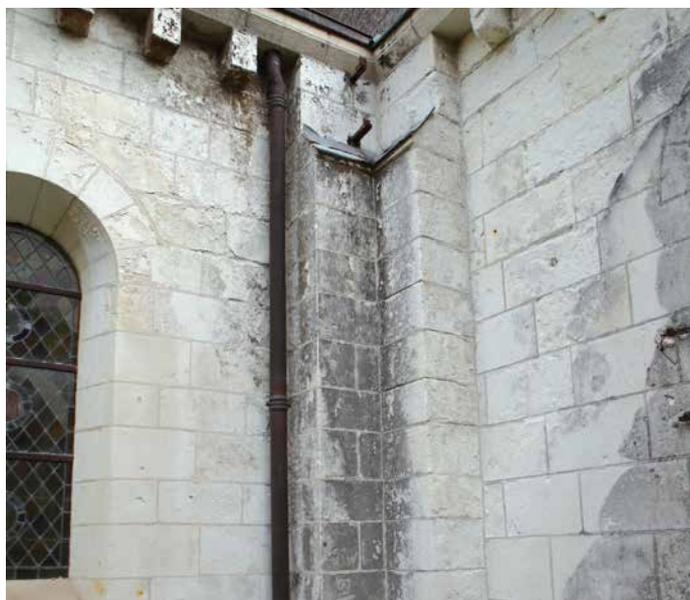
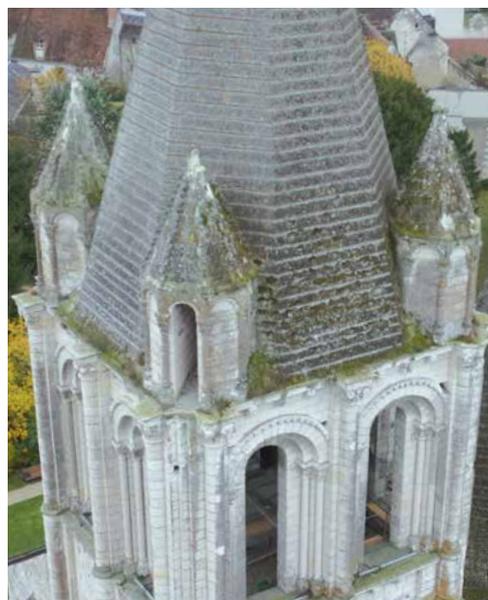
› Fragilité des quatre clochetons, érosion de la pierre, colonisation de mousses et noircissements

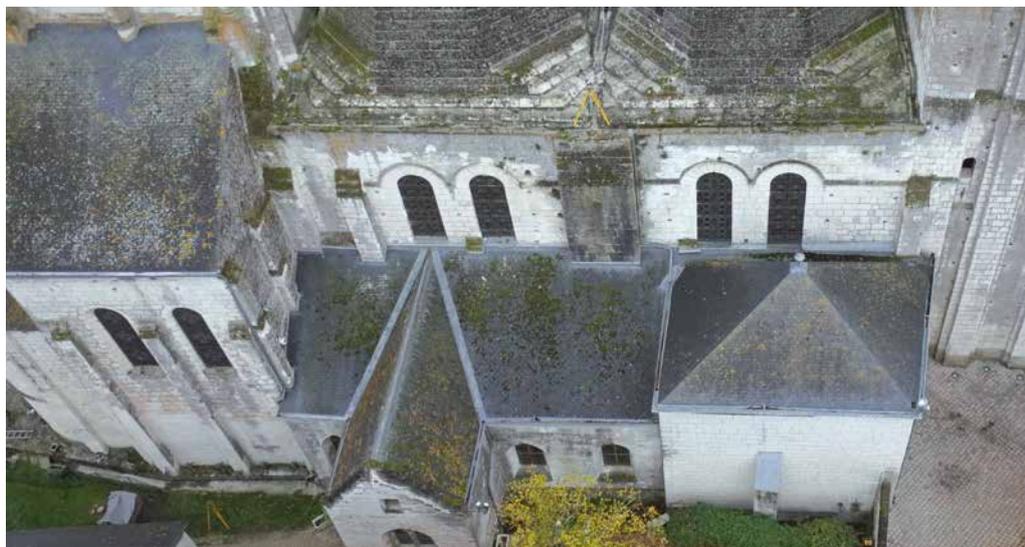
- › Affaiblissement des ardoises par colonisation de mousses et lichens
- › Écoulement des eaux pluviales sur les façades, infiltration d'humidité en soubassement

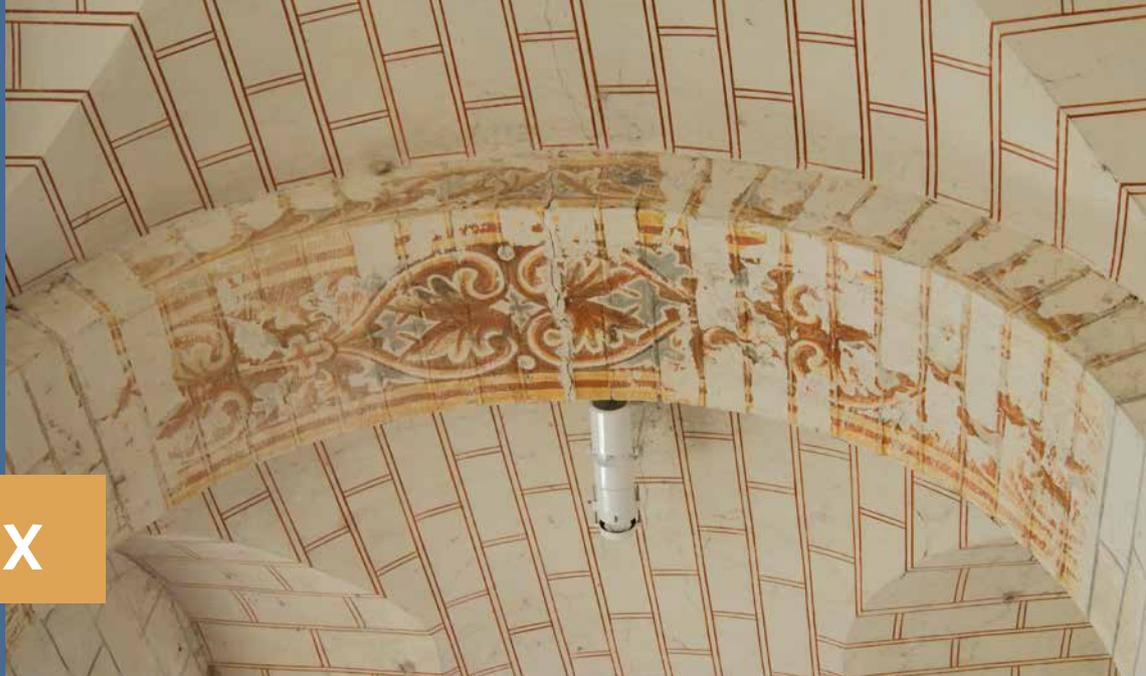
— LE DÉCOR PEINT ET LES FAÇADES INTÉRIEURES

D'une manière générale, l'ensemble des parois intérieures de la collégiale est encrassé, les corniches et parties sculptées sont très empoussiérées et on note dans les parties hautes de l'édifice, une grande quantité de toiles d'araignée noircies par la poussière. Les voûtes souffrent de nombreuses desquamations et altérations liées en partie à l'utilisation de plâtre lors des restaurations antérieures.

Les soubassements intérieurs des bas-côtés et des murs latéraux de la nef souffrent d'infiltrations d'eau, provoquant une chaîne de dégradations : auréoles d'humidité, colonisation d'algues vertes et cristallisations de sels. Les décors peints sont également fragilisés par la desquamation de la pierre de tuffeau.

Les travaux consisteront en une reprise des maçonneries intérieures (parements verticaux et voûtes) : procédés de déshumidification et de désalinisation, traitement biocide pour les zones couvertes d'algues, restauration des parements desquamés par consolidation au silicate d'éthyle, purge et remplacement de pierres pour les zones trop pulvérulentes, brossage et rejointoiement. **Ces interventions doivent permettre la mise en valeur de l'héritage roman et gothique Plantagenêt qui font la richesse de l'édifice.**

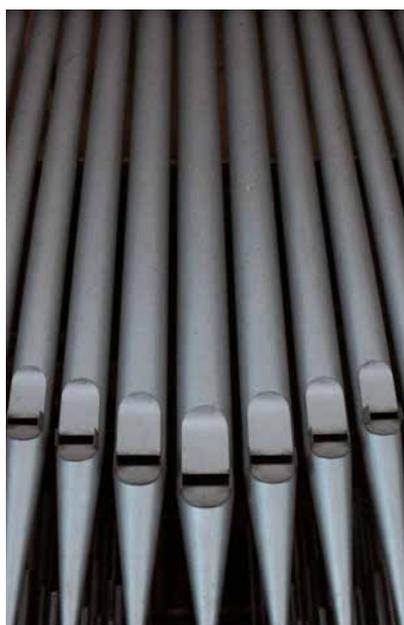
Les restaurations des années 1969-1970 ont modifié la structure de l'orgue, au départ mécanique et pneumatique, pour devenir un mélange d'électrique et de mécanique. Aujourd'hui, les différents éléments sont défectueux et les parties internes des sommiers sont en mauvais état.

La reconstruction complète de toute la mécanique de l'orgue, avec transmission entièrement mécanique et adjonction de flûtes, est nécessaire pour que cet orgue retrouve sa sonorité d'origine.

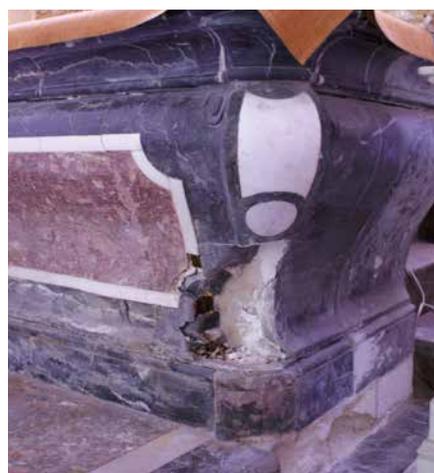
L'ensemble du maître-autel est fortement altéré et tous les matériaux sont concernés. Les marbres sont fragilisés par un réseau important de fissures dues à une corrosion des armatures. La partie inférieure du jambage est totalement désolidarisée et a dû être déposée. Le tabernacle en bois connaît une infestation d'insectes xylophages, les pièces métalliques de fixation sont oxydées et l'ensemble est affaissé vers l'arrière. Une usure des dorures est accrue sur les parties inférieures, sans compter un empoussièrément et un encrassement généralisés.

La restauration des marbres de l'autel devra intégrer les étapes suivantes : purge des armatures en métal, remplacement des agrafes de fer par de l'innox, infiltration de colle spécifique pour consolider les réseaux de fissures, et réfection des parties manquantes.

Le tabernacle devra être déposé et transporté en atelier afin d'effectuer les travaux suivants : dépoussièrage et dégrassage, nettoyage et traitement des clous oxydés, traitement insecticide des bois, restitution des ornements sculptés manquants, dorure partielle et renforcement du dispositif de fixation du tabernacle sur l'autel, afin d'éviter un nouvel affaissement.
